Inundaciones recientes en Caracas y el litoral guaireño, Venezuela: ¿Cambio Climático o impactos de la intervención humana?

JOSÉ LUIS LÓPEZ

Instituto de Mecánica de Fluidos,
Facultad de Ingeniería,
Universidad Central de
Venezuela,
lopezjoseluis7@gmail.com

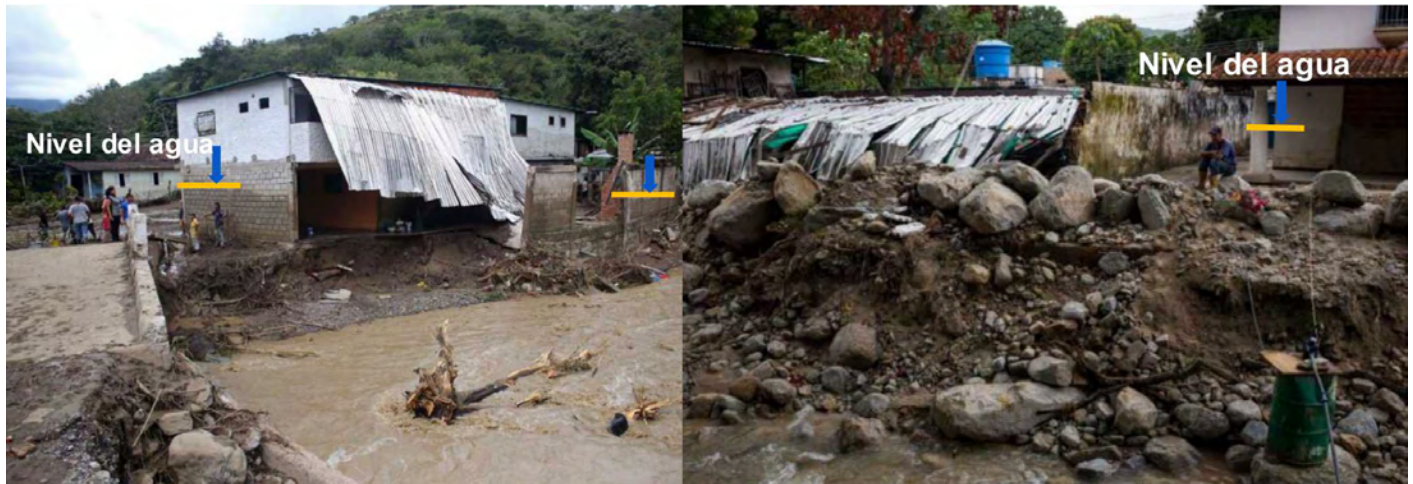
Las inundaciones pueden ocurrir también como resultado de la intervención humana, al ocupar y urbanizar las planicies fluviales. Las imágenes de la Figura 4 ilustran esta situación en dos inundaciones recientes producidas en San Cristóbal (Estado Táchira) y en El Limón (Estado Aragua). En los desarrollos urbanos, las actividades humanas estimulan y agravan la ocurrencia de inundaciones, al obstruirse los cauces de ríos y quebradas mediante el bote y acumulación de desechos sólidos de todo tipo. Las fotos de la Figura 5 muestran el estado que presentaban algunos cauces del Estado Vargas (hoy Estado La Guaira) en época reciente, y que son indicativos de una costumbre imperante en nuestro país, de botar y amontonar desechos de todo tipo en los cursos fluviales. La ausencia de medidas de protección,

Figura 4. Marcas de agua dejadas por flujos de crecientes que escurrieron por la planicie inundable, ocupada por viviendas. Izquierda: río Zorquera el 11/11/20, en el municipio de Zorca, San Cristóbal, Estado Táchira. Derecha: río Manguito el 17/11/20 en el barrio El Pinal, en El Limón, Estado Aragua (fotografías extraídas de Internet).

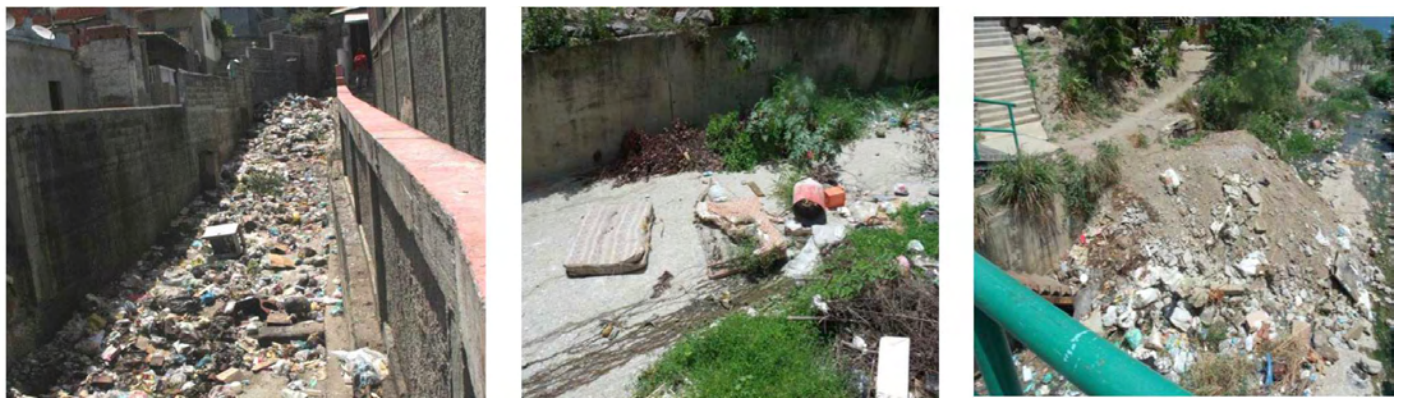
Figura 5. Botes de basura y escombros en quebradas de Vargas. Izquierda: quebrada de Maiquetía (La Verdad, Diario de Vargas, 14/04/16). Centro y derecha: quebrada Guanape (Protección Civil Vargas, 2014).

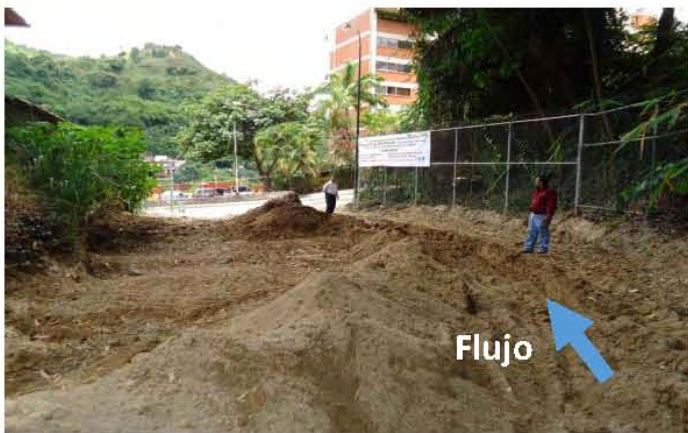
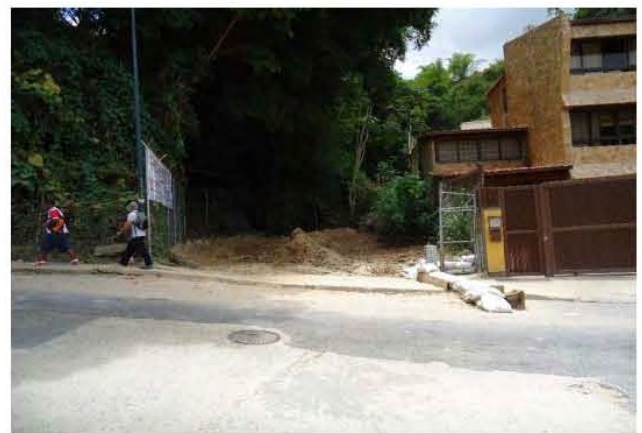
enterrado la alcantarilla (imposible de visualizar) en el cruce con la Avenida Los Arcos (Figura 7). Durante las lluvias, al no poder drenar a través del conducto (alcantarilla), los flujos se desbordaban hacia la calle Los Arcos y hacia el conjunto residencial adyacente. Las imágenes satelitales del año 2013 mostraban el origen del problema (Figura 8). La deforestación y los movimientos de tierra efectuados en la parte alta de la

Figura 7. Izquierda: vista desde aguas arriba del tramo del cauce completamente sedimentado antes de la alcantarilla, la cual estaba totalmente enterrada por los sedimentos. Derecha: vista desde aguas abajo del cruce del cauce tributario con la Calle Los Arcos.

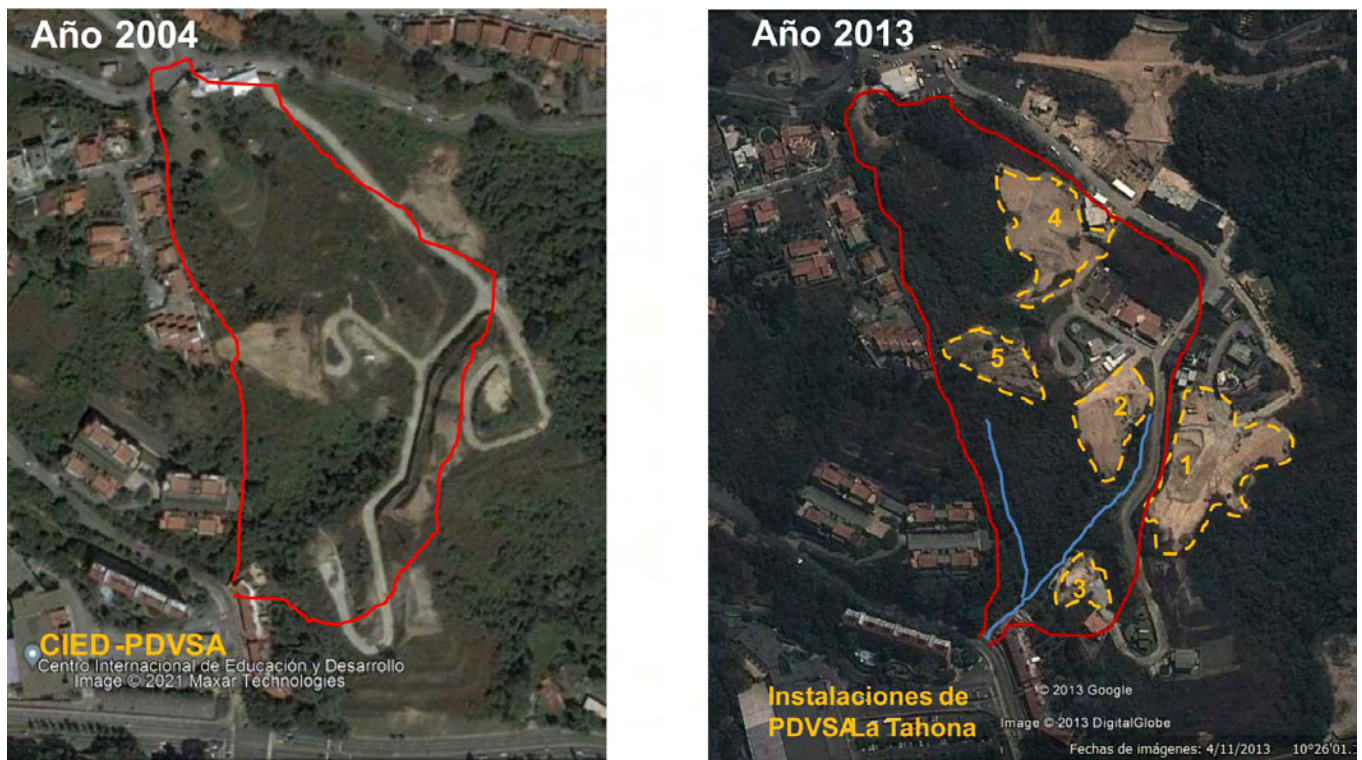
Figura 8. Vista satelital de la cuenca tributaria del pequeño afluente de la quebrada La Boyera, mostrando la situación para el año 2004 (izquierda) y para el año 2013 (derecha). En la imagen del 2013 se aprecian claramente los movimientos de tierra efectuados que causaron una sobrecarga de sedimentos durante las crecientes. Las líneas a trazos en color amarillo delimitan cinco (5) zonas donde se observan suelos desnudos por remoción de vegetación (Imágenes de Google Earth).

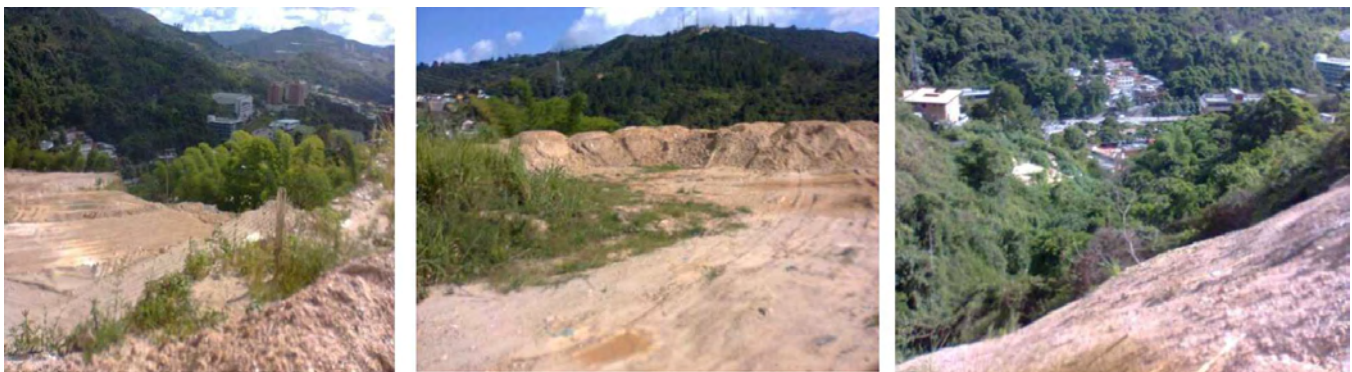
cuenca (Figura 9), para el desarrollo de la Urbanización La Escondida, dejaron los suelos desprovistos de vegetación y facilitaron la erosión y el transporte de los mismos, produciendo una sobrecarga de sedimentos que, incapaces de ser arrastrados por las crecientes en los tramos inferiores del cauce, causaron la sedimentación del mismo.

Figura 9. Movimientos de tierra y botes de escombros en taludes de la Urb. La Escondida, en la parte alta de la cuenca.

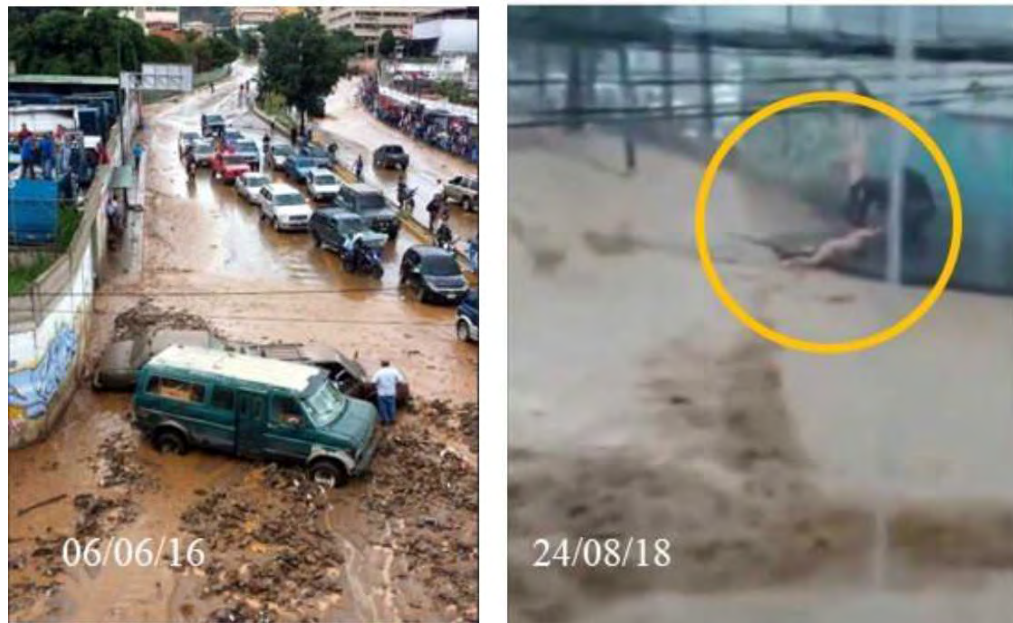
daños a vehículos y personas. El 24/08/18 se repite la misma situación, tal como se muestra en las fotos de la Figura 10.

Figura 10. Daños a vehículos al final de la Avenida La Yaguara en la tormenta del 06/06/16 y rescate de una víctima arrastrada por los flujos el 24/08/18.

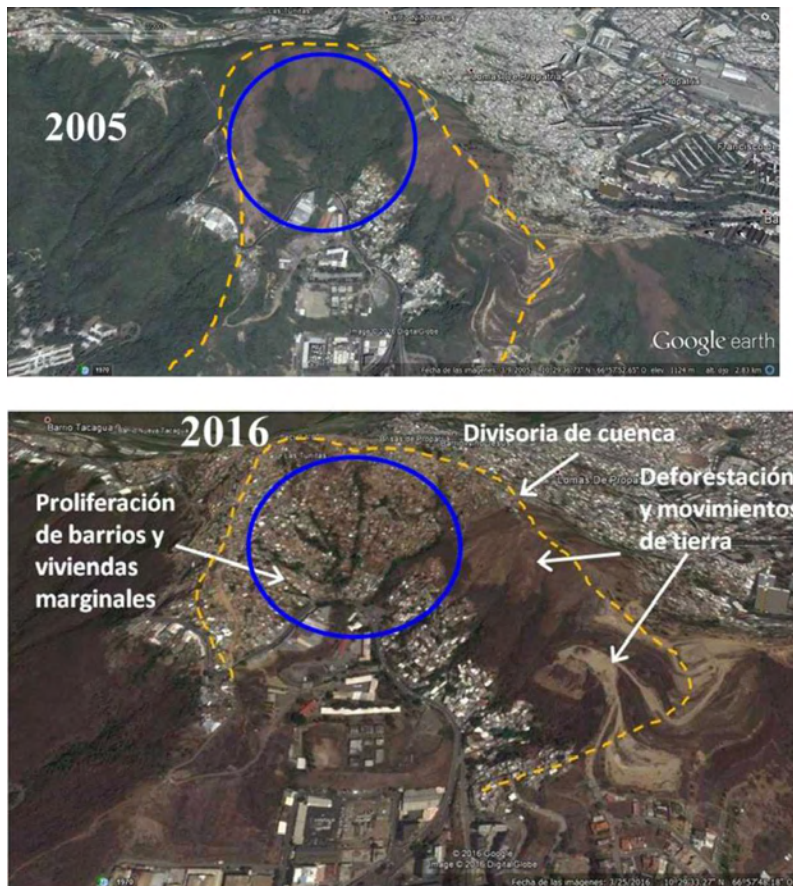
La comparación de las vistas satelitales de la Figura 11 muestran los cambios introducidos en la microcuenca en un período de tan solo 11 años. La deforestación y ocupación casi total de las laderas de los cerros circundantes por viviendas marginales, ha incrementado el escurrimiento y los caudales pico del flujo. Adicionalmente el sistema de drenaje está obstruido y colapsado debido a los aportes de sedimentos,

Figura 11. Vista satelital mostrando la evolución de la intervención de la microcuenca de la quebrada La Yaguara entre los años 2005 y 2016. Observe los cambios en la zona encerrada en círculo azul (imágenes de Google Earth).

arrastres vegetales y desechos sólidos provenientes de las laderas de los cerros intervenidos, lo cual ha causado que los

flujos de la crecida de la quebrada escurran por la avenida principal de dicha zona.

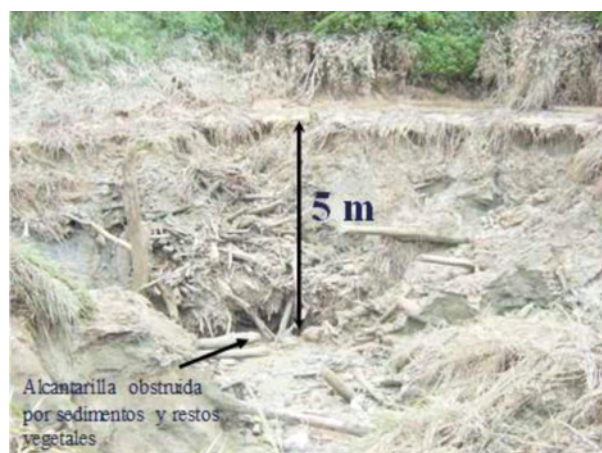
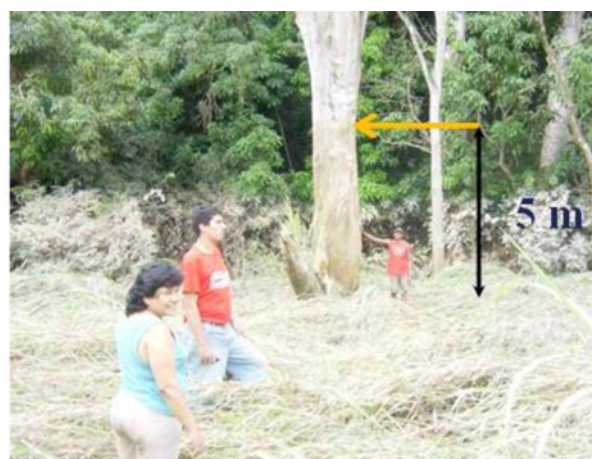
de metal corrugado de 3,2 m de diámetro. Producto de las lluvias ocurridas durante el mes de febrero del año 2005, la alcantarilla se obstruyó con restos vegetales y sedimentos, creando una gran laguna aguas arriba. Para principios de enero del 2006, la laguna alcanzaba una altura de 5 m sobre el nivel del terreno y casi 10 m sobre el tope de la alcantarilla que estaba en un nivel inferior, enterrada por los sedimentos (Figura 13).

Figura 13. Izquierda: vista de la alcantarilla obstruida por restos vegetales y sedimentos, cuya profundidad de sedimentación era de aproximadamente 5 m sobre el tope del conducto. Derecha: marca sobre un árbol de la altura que alcanzaron las aguas (5 m sobre el nivel del terreno), en la laguna que se creó debido a la obstrucción.

La presión de agua ejercida por la laguna, con una carga aproximada de 10 m sobre el nivel de la rasante de la alcantarilla, rompió el tapón que obstruía el conducto y causó una onda de flujo repentino que sorprendió a los residentes de Cotiza en la madrugada del 4 de enero del 2006, causando numerosos daños a vehículos y viviendas aledañas, tal como se observa en la Figura 14. Afortunadamente no hubo víctimas fatales. Las causas de la inundación repentina se asocian a la falta de mantenimiento de la alcantarilla, la cual ha debido ser

limpiada de los sedimentos y desechos que la obstruían. Según información suministrada por los vecinos, ellos tenían conocimiento de la laguna que se había formado aguas arriba del dique, pero no conocían las consecuencias que ella podría acarrear.

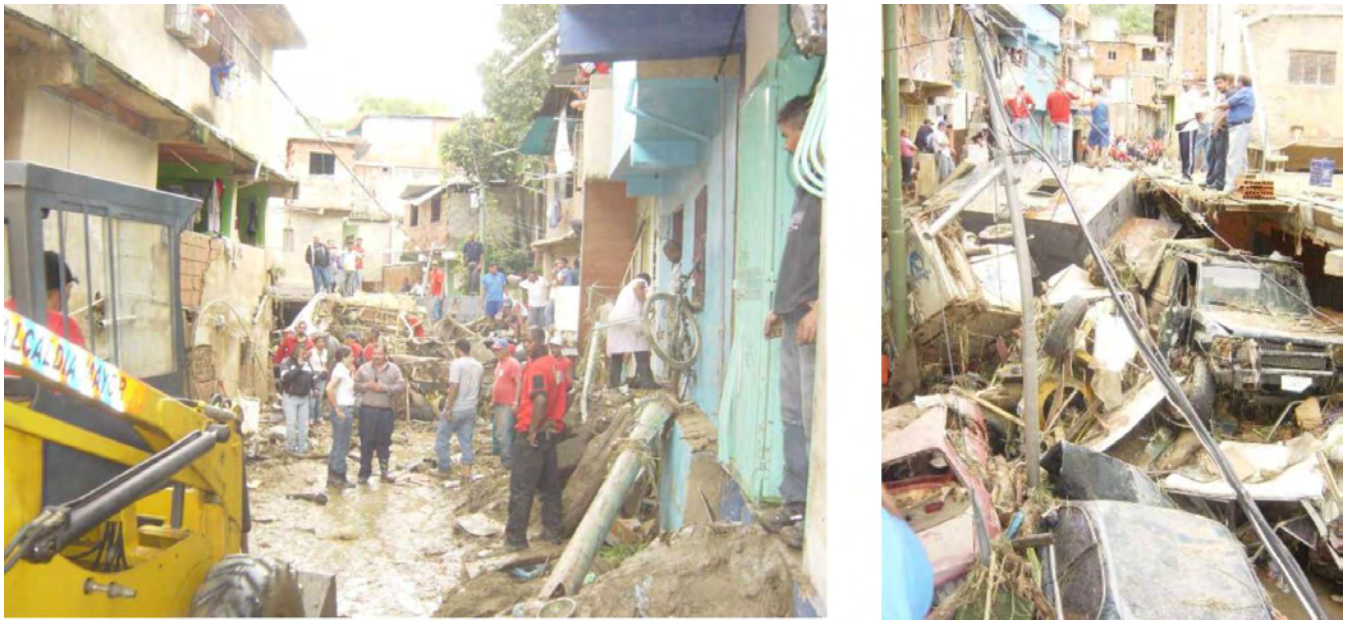
Figura 14. Daños aguas debajo de la Av. Boyacá, causados por la inundación repentina de la quebrada Cotiza el 4/01/2006.

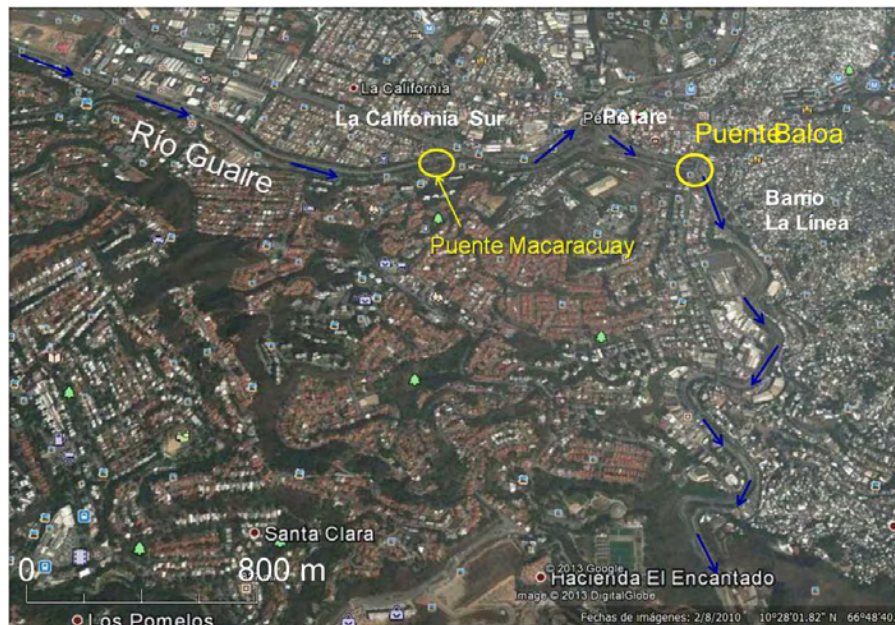
La canalización del río Guaire finaliza en Puente Baloa, en Petare (Figura 16). A partir de allí, comienza el cauce natural con presencia de fuertes curvas y márgenes vegetadas, lo cual se traduce en una mayor resistencia al flujo con su consecuente reducción en la velocidad y en la capacidad de transporte de sedimentos. La transición entre el canal de concreto, bastante uniforme, en el tramo aguas arriba, y el cauce natural aguas abajo, con mayor rugosidad, es el origen

Figura 16. Tramo final de la canalización del río Guaire. La canalización termina en Puente Baloa, donde comienza el cauce natural del río.

onda negativa de sedimentación que se propaga hacia aguas arriba y que debe estar afectando el tramo de canalización comprendido entre La California Sur y Puente Baloa (Figura 16).

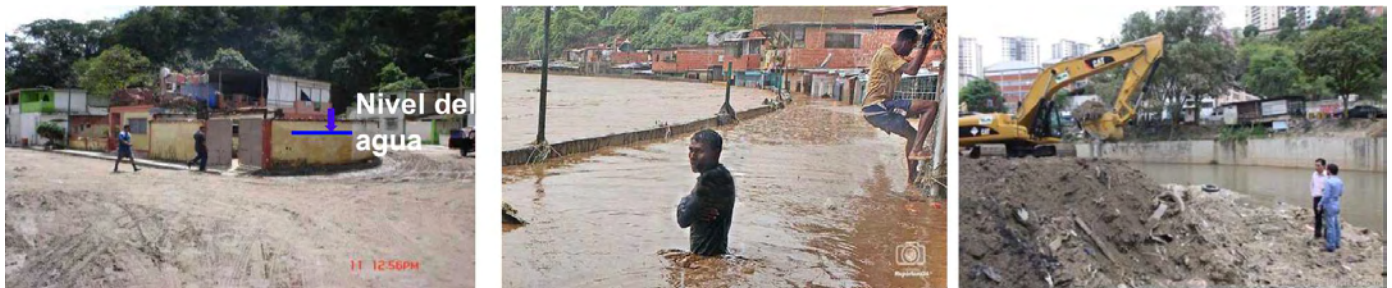
principal de la sedimentación que se observa en este tramo, la cual ha sido la causa de los desbordes frecuentes que han ocurrido en el sector La Línea, en Petare (Figura 17). Las autoridades se han visto en la necesidad de dragar con frecuencia el cauce en este sector para remover los sedimentos depositados (Figura 17). Hay que mencionar también la existencia de un umbral rocoso al final de la canalización en el sector La Línea, con cota mayor a la rasante del canal, que actúa como un control del lecho y contribuye a la sedimentación (Pérez Lecuna, 2005; Martínez, 2007).

Figura 17. a) Marca de la inundación del río Guaire aguas abajo de Puente Baloa en febrero del 2005 (izquierda); b) Inundación del Guaire en el Barrio La Línea en diciembre del 2011 (centro); c) Dragado del cauce en el Barrio La Línea, durante el verano del año 2012, para remover los sedimentos depositados (derecha).

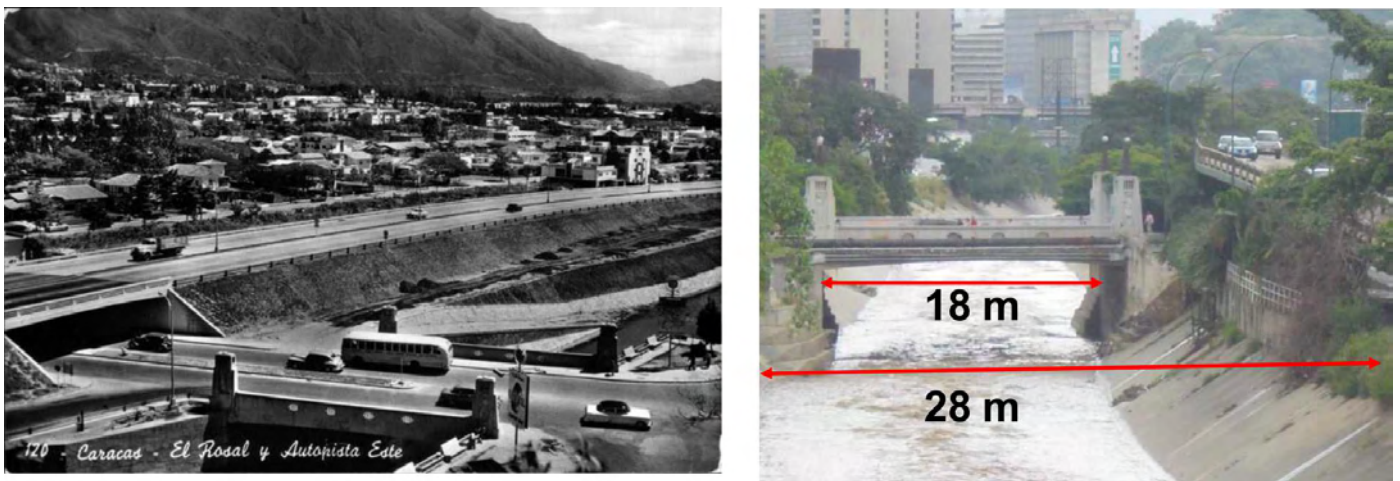
Mercedes, construido el año 1945, sobre los flujos de crecida (Figura 18). El caso es que entre los años 1971-1973 se construyó la canalización de este tramo del río y no se reemplazó el puente.

El canal construido en sección trapecial en concreto, con un ancho tope de 28 m, se reduce bruscamente a una sección rectangular de 18 m de ancho en el sitio del puente. Esta transición abrupta genera una depresión de los niveles de la superficie libre, en el sitio de puente, con su consecuente efecto de remanso aguas arriba.

Figura 18. Puente Las Mercedes sobre el río Guaire. a) Recién construido en 1945 (izquierda) (Fuente: Caracas del Ayer: Pinterest.com). b) Vista de la contracción horizontal que sufre el flujo debido a la reducción del ancho de la canalización construida a principios de los años 70 (derecha). La sección trapecial de 28 m de ancho tope se reduce a 18 m en el sitio de puente.

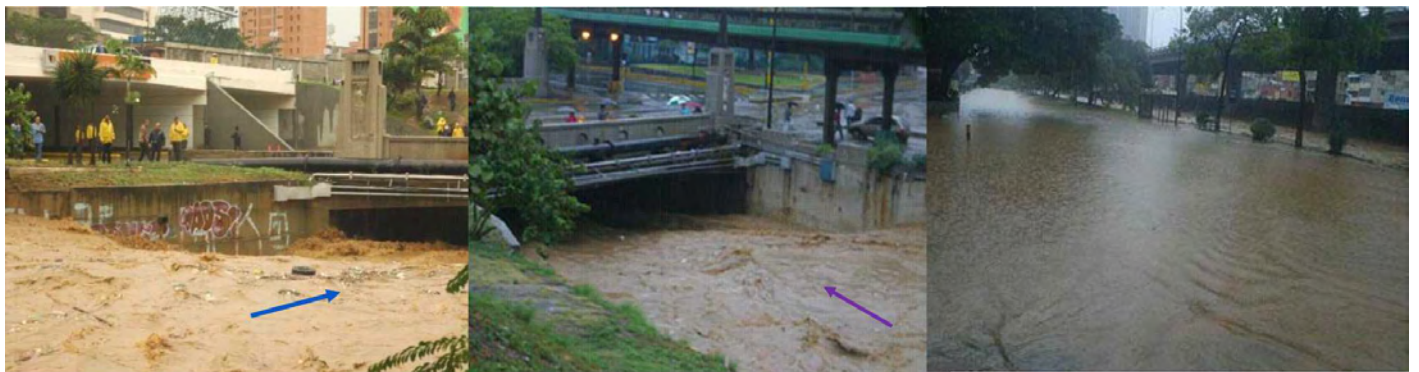
Los efectos de la contracción del flujo se aprecian claramente en la Figura 19 durante la creciente de febrero del 2005. El

Figura 19. Efectos de la creciente del río Guaire en febrero del 2005. a) Vista de la depresión del flujo en el puente y aumento de los niveles (remanso) hacia aguas arriba (fotos izquierda y centro). b) Inundación en Bello Monte, frente a la Alcaldía de Baruta, en febrero del 2005, debido a los efectos de remanso originados por el puente Las Mercedes (Fotos extraídas de Internet).

flujo se deprime en el sitio de puente y se elevan los niveles del agua en el tramo aguas arriba. Esta ha sido la causa de inundaciones que se han producido en Bello Monte, en las cercanías del edificio de la Alcaldía de Baruta.

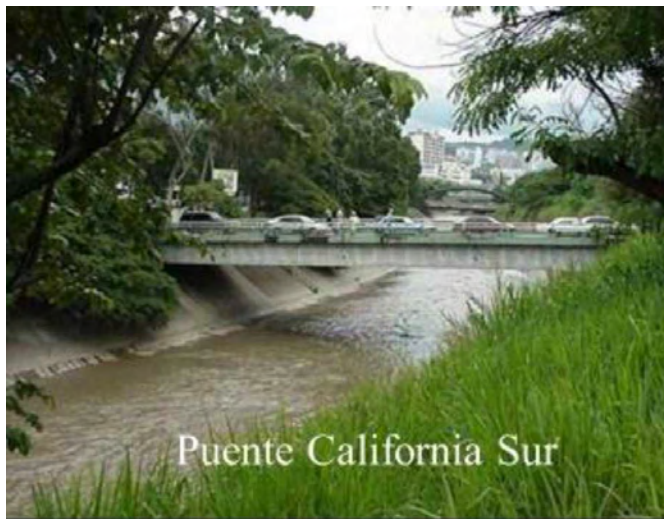
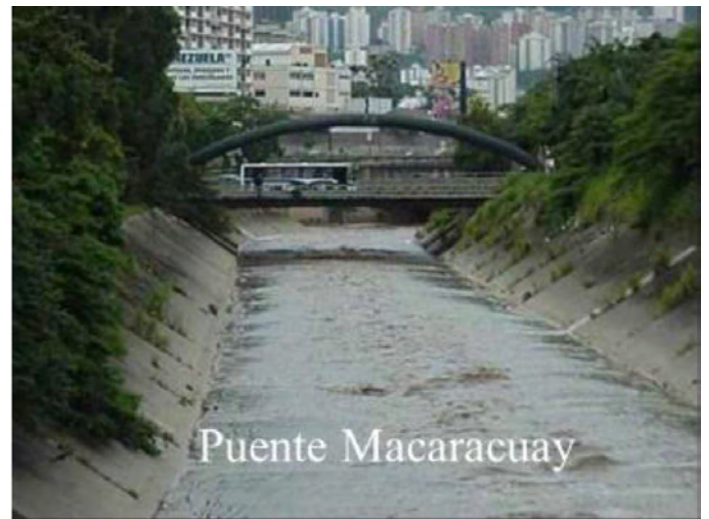
Otro elemento que contribuye a las inundaciones del Guaire lo constituye la baja altura de las vigas del tablero de los puentes La California Sur y Macaracuay, las cuales constriñen verticalmente el flujo de crecidas y contribuye al represamiento y desborde de las aguas (Figura 20 y Figura

Figura 20. Contracciones verticales del cauce del río Guaire debido a la baja cota de las vigas de los puentes California Sur y Macaracuay.

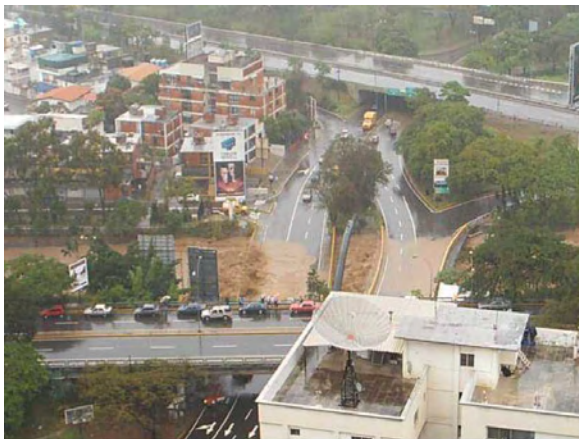
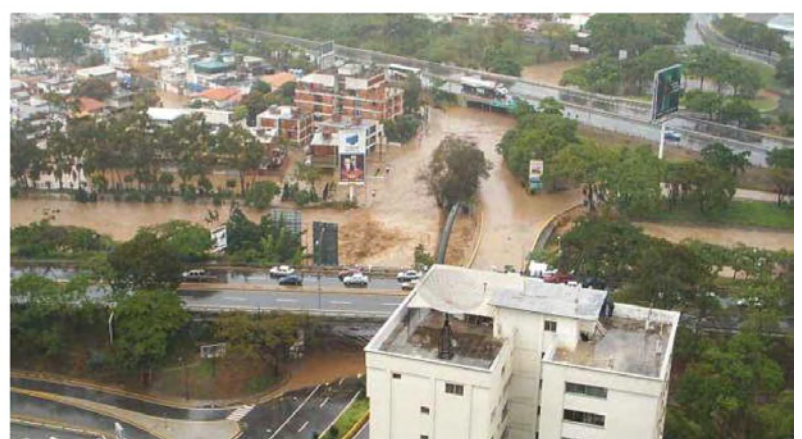
21). La secuencia de fotos en la Figura 21, tomadas durante la creciente de febrero del 2005, ilustra esta situación. En la foto de la izquierda se aprecia el inicio de la inundación. El choque del flujo con la viga del puente origina una gran turbulencia y este comienza a desbordarse. Sin embargo, se puede observar que la canalización aguas arriba del puente no se encuentra a sección plena; es decir el desborde se produce por el puente y no por falta de capacidad de la canalización. En la foto de la derecha, tomada unos minutos después, se aprecia cómo, debido al remanso creado por el puente, la canalización se encuentra ya copada por la creciente y el flujo totalmente desbordado hacia la urbanización.

Figura 21. Inicio de la inundación del río Guaire en la California Sur en febrero 2005, causado por la contracción vertical que ejerce el puente. Observe la gran turbulencia del flujo al chocar con las vigas del tablero del puente (Fotos extraídas de Internet).

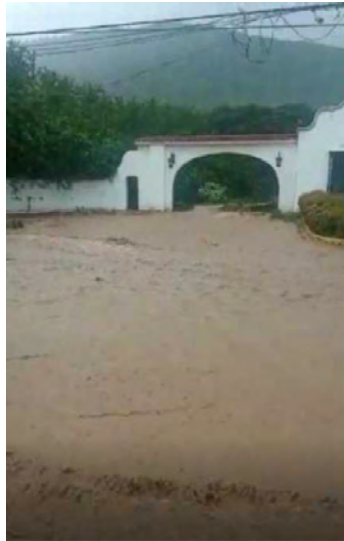
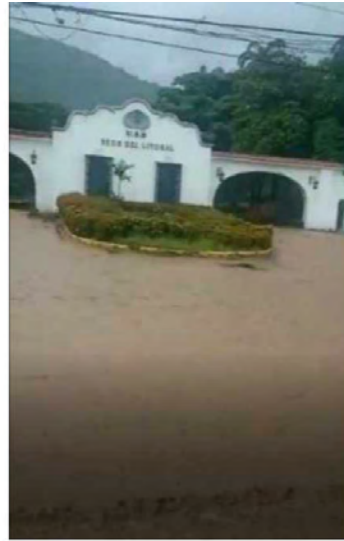
Figura 22. Vista de los desbordes del río Camurí Grande que inundaron las calles del núcleo de la USB, sede del litoral, el 28/08/21 (fotos extraídas de video de Internet).

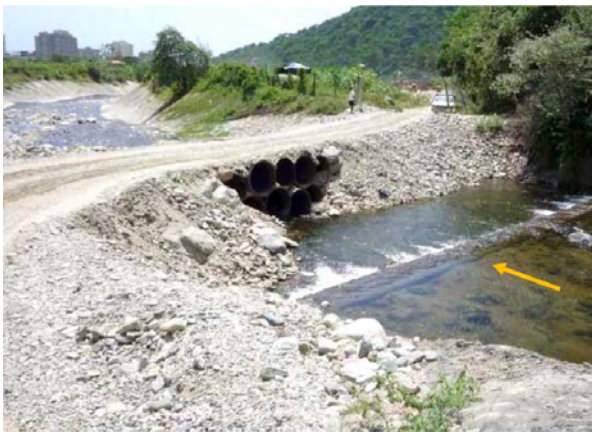
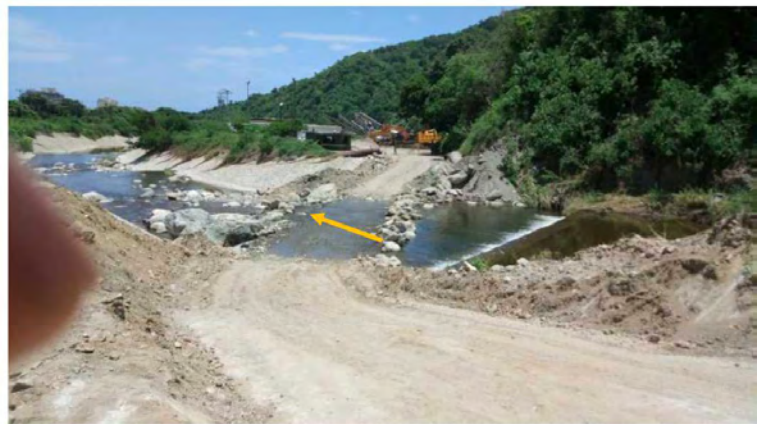
Figura 23. Cruce de carretera sobre canalización del río Camurí Grande, aguas arriba de la población. Vista del terraplén y batería de alcantarillas construido por la empresa arenera para el paso de camiones. Izquierda: foto tomada el año 2011 mostrando el terraplén recién construido (Foto de J.I. Sanabria); Derecha: foto tomada por el autor el 12/09/21, mostrando la destrucción del terraplén por los flujos de 28/08/21.

permitió dilucidar el origen de la inundación. La foto izquierda de la Figura 23, muestra la existencia de un terraplén y batería de alcantarillas construido el año 2011 para el paso de camiones, por una empresa arenera que opera en el sector. La foto de la derecha muestra el estado de la obra, derruida por el paso de la creciente del 28/08/21.

Indudablemente, las alcantarillas eran de muy poca capacidad para dejar pasar el flujo de crecientes por lo que colapsaron. Al comienzo de la crecida del río, el terraplén obstruyó el paso del flujo y este se desbordó hacia su margen izquierda, inundando los terrenos de la USB. Posteriormente, al aumentar el caudal del río, el flujo le pasó por arriba al terraplén y este colapsó, arrastrando los tubos y depositándolos aguas abajo en el cauce del río (Figura 24).

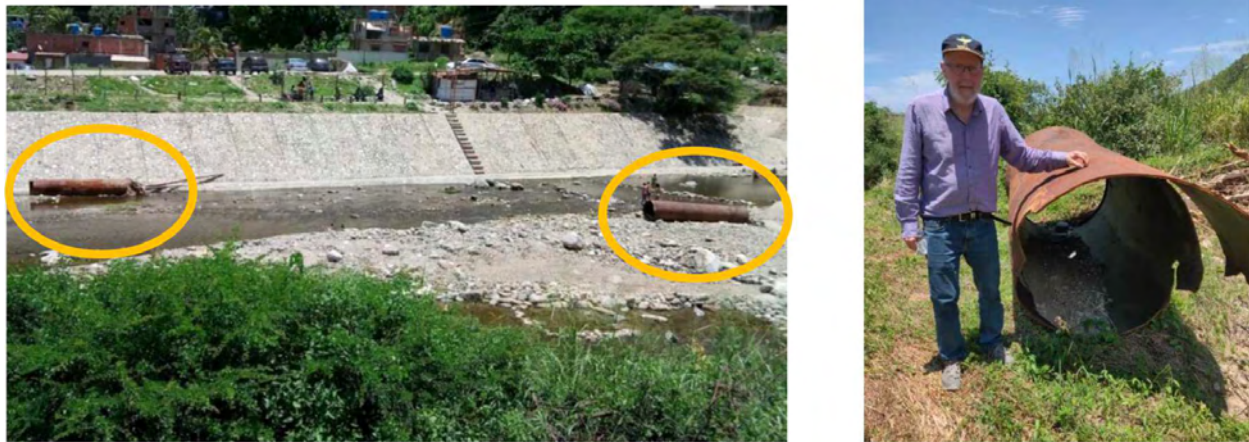
Figura 24. Restos de los tubos depositados aguas abajo en el lecho de la canalización del río Camurí Grande. El diámetro de los tubos es de 1,10 m (Foto tomada el 12/09/21).

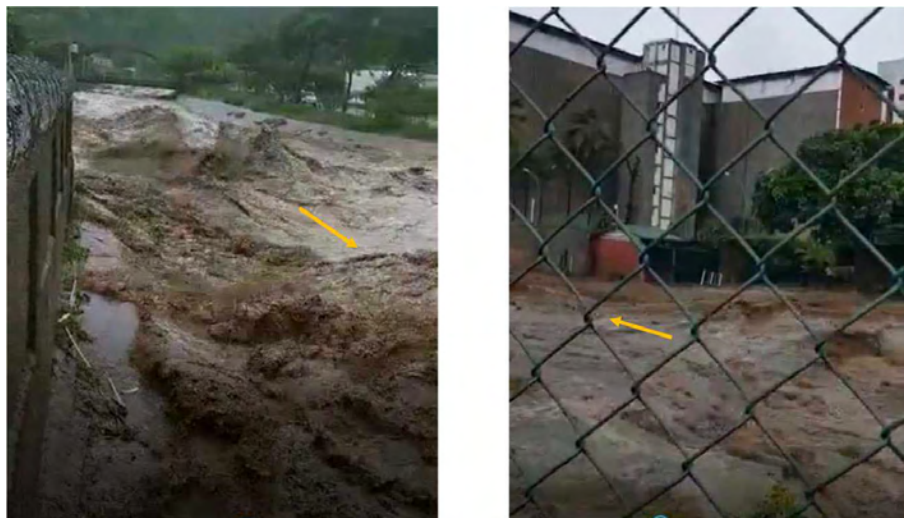
Las fotos de la Figura 25, tomadas durante la creciente del mismo día (28/08/21) muestran lo sucedido en las cercanías del Club Camurí Grande, ubicado sobre la margen derecha del río, aguas abajo del puente de la Av. Costanera. La foto de la izquierda muestra olas y perturbaciones en la superficie del agua, con el flujo a punto de desbordarse hacia la margen derecha. En la foto de la derecha se aprecia el comienzo del desborde hacia las instalaciones del club. Sin embargo, en la misma foto (izquierda) se aprecia que, a corta distancia aguas arriba, el río no fluye a sección plena y la canalización tiene capacidad para aceptar un mayor caudal. ¿A qué se debe entonces el desborde hacia el club? La respuesta la encontramos en la Figura 26. La acumulación de sedimentos en el tramo inferior de la canalización es lo que ocasiona las perturbaciones

Figura 25. Crecida del río Camurí Grande el 28/08/21 (la flecha indica el sentido del flujo). Izquierda: vista hacia aguas arriba, observándose grandes olas y perturbaciones en la superficie del flujo; Derecha: vista lateral mostrando desbordes hacia el Club Camurí Grande (fotos extraídas de videos en internet).

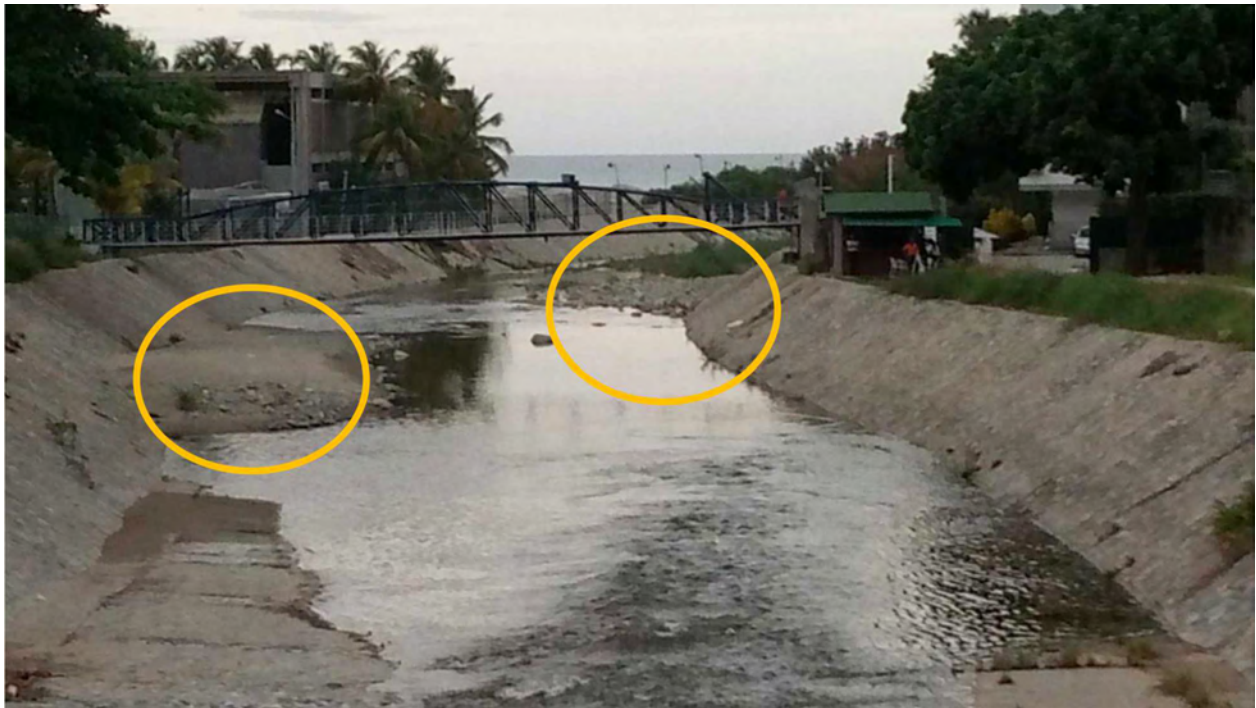
Figura 26. Tramo inferior de la canalización en concreto del río Camurí Grande, vista hacia aguas abajo desde el puente en la Av. Costanera, mostrando acumulaciones de sedimentos en el lecho que explican las perturbaciones superficiales y los desbordes que ocurrieron hacia el Club Camurí Grande (foto del 12-09-2021).

de la superficie libre y los desbordes del flujo. La sedimentación de los cauces en los tramos inferiores de las canalizaciones, es un hecho normal, dado el cambio (reducción) en la pendiente del río en la medida en que este se acerca a la desembocadura. Esto se ve agravado en las canalizaciones construidas en fondo móvil, es decir cuando el fondo es el cauce natural del río y el recubrimiento en concreto u otro material se realiza solo en los taludes de las márgenes. Las fotos de la Figura 27 ilustran esta

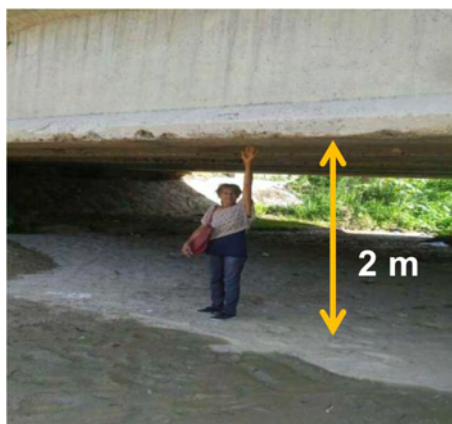
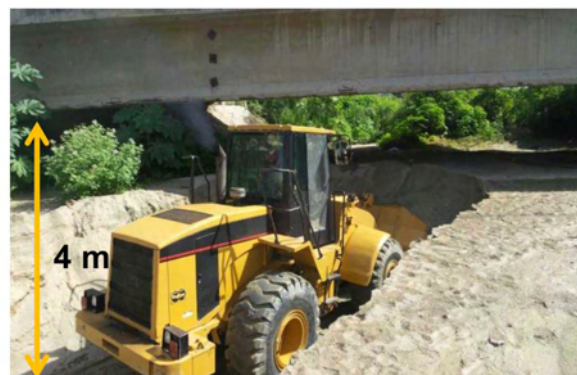
situación en el puente de la Avenida La Playa sobre el río San Julián, en el litoral guaireño (Caraballeda). La altura de la canalización en fondo móvil era de 4 m. Sin embargo, la luz del puente se había reducido el año 2016 a unos 2 m debido a la sedimentación del cauce. La foto de la derecha muestra la restitución de la sección del río mediante el trabajo de maquinarias removiendo la terraza sedimentaria de 2 m de espesor que se había acumulado debajo del puente. Las

Figura 27. Vistas del puente en la Av. La Playa sobre el río San Julián. Izquierda: la luz del puente se había reducido el año 2016 a unos 2 m debido a la sedimentación del cauce, en donde la altura del canal era de 4 m. Derecha: trabajo de maquinarias removiendo la terraza sedimentaria de 2 m de espesor debajo del puente (Fotos de Mariela Gómez).

enseñanzas que se extraen de este caso refuerzan la necesidad de dragar el material sedimentario que se deposita en los tramos inferiores de las canalizaciones, ya que esto reduce la capacidad de conducción e incrementa el riesgo de desbordes durante las crecientes.

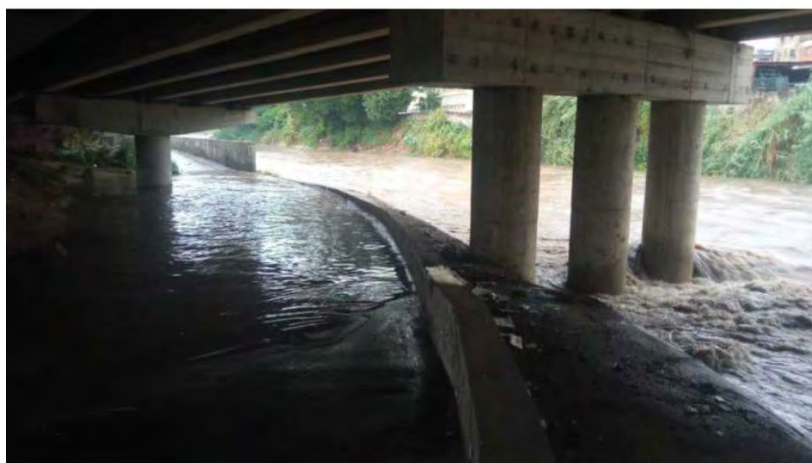
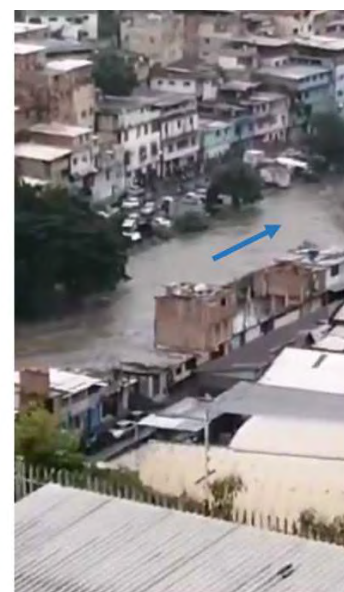
Figura 30. Desbordes del río Guaire con la tormenta del 28/07/21. Izquierda: desbordes en el Distribuidor Lebrún de la autopista en Petare; Derecha: desbordes en el Barrio La Línea en Petare. Ambos desbordes son atribuidos a la sedimentación que presenta la canalización del Guaire en este sector.
