Inundaciones recientes en Caracas y el litoral guaireño, Venezuela: ¿Cambio Climático o impactos de la intervención humana?

JOSÉ LUIS LÓPEZ

Instituto de Mecánica de Fluidos,
Facultad de Ingeniería,
Universidad Central de
Venezuela,
lopezjoseluis7@gmail.com

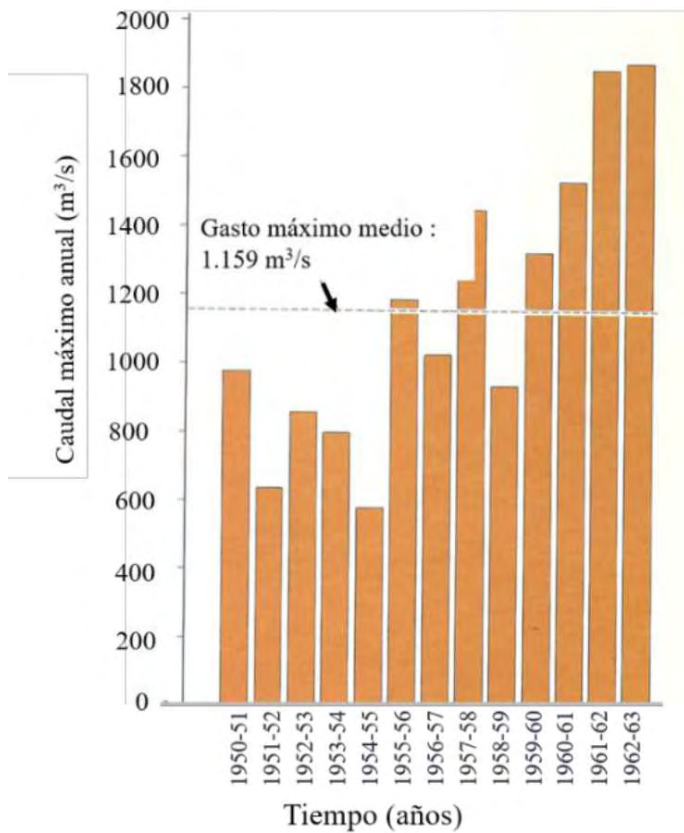
Cambios en los patrones de uso de la tierra en las cuencas, pueden incrementar la amenaza de las inundaciones. La desaparición de la vegetación boscosa, debido a talas, quemas y otras actividades humanas, reduce la infiltración y evaporación de las aguas y aumenta el escurrimiento superficial. El bosque funciona como una esponja que retiene una parte importante del agua de las precipitaciones (aumenta la intercepción y la evaporación). Al destruir la cubierta forestal en las cuencas altas, el hombre contribuye a reforzar la violencia de las crecidas y a aumentar la frecuencia de las inundaciones en las zonas bajas. Esto se pone en evidencia en la Figura 1, donde se muestran los caudales máximos medidos en el Río Paguey a la salida del pie de monte (estación El Paso) en el periodo entre 1950 y 1963 (Zink, 1982). A partir de 1960 se observa un incremento de los caudales máximos los cuales sobrepasan el caudal máximo medio del periodo considerado. Esta época coincide aproximadamente con la multiplicación de los conucos en la cuenca alta del río Paguey (Zink, 1982).

Figura 1. Caudales máximos medidos en el río Paguey en El Paso durante el período 1950-1963 (Zink, 1982).

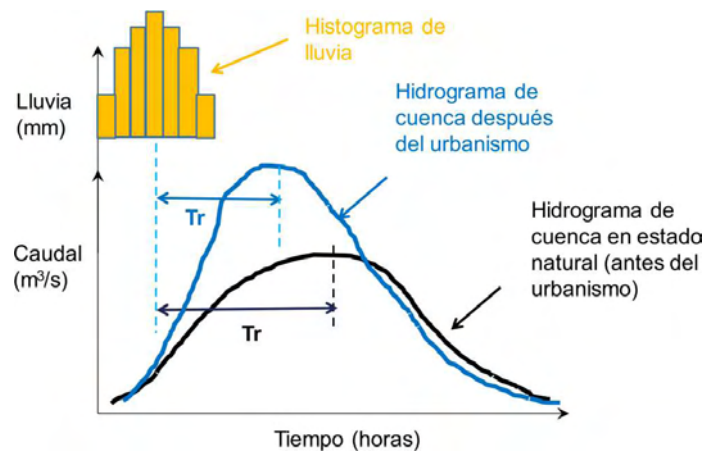
La pavimentación de áreas verdes, tal como ocurre con los desarrollos urbanos, incrementa los caudales de las crecidas al disminuir la capacidad de infiltración del agua en los suelos y reducir el tiempo de concentración de los flujos. Las aguas superficiales escurren más rápidamente produciendo un aumento de los caudales pico y de los volúmenes escurridos. La Figura 2 ilustra esta situación en donde se muestra un histograma de lluvia y los correspondientes hidrogramas de respuesta de una cuenca en estado natural y después de haber sido urbanizada. Tres es el intervalo del tiempo de respuesta entre el pico de la lluvia y el pico del hidrograma de la creciente. El efecto del urbanismo

es reducir el tiempo de respuesta, aumentar el caudal pico del hidrograma y aumentar el volumen del escurrimiento.

Figura 2. Efecto de los urbanismos sobre el hidrograma de una creciente. Se muestran (cualitativamente) los hidrogramas de respuesta para una cuenca en estado natural y para la misma cuenca después del urbanismo.

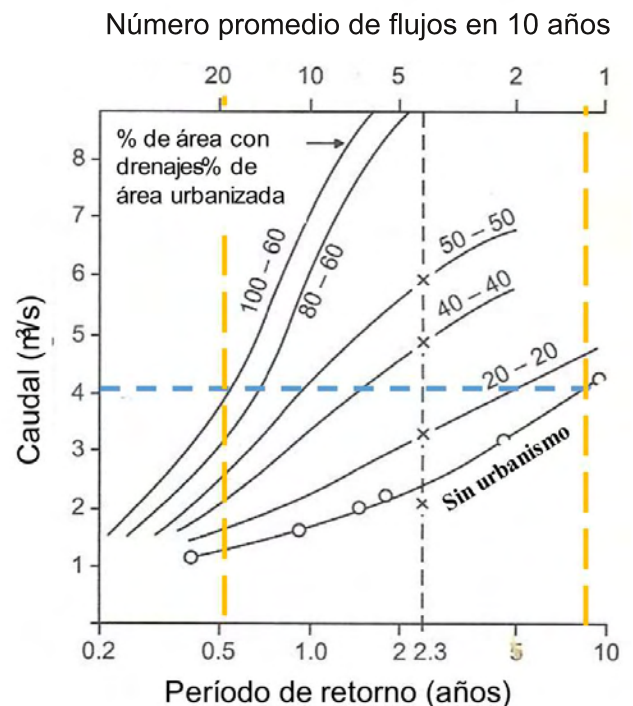
La instalación de sistemas de drenaje (cunetas, sumideros, colectores, alcantarillas) en las cuencas acelera el escurrimiento, tal como se ilustra en la Figura 3, donde se muestra un conjunto de curvas de frecuencia de crecientes para varias etapas en el desarrollo del sistema de drenaje y urbanización en una cuenca pequeña, de área 2,6 km² (Goudie, 2000). La escala horizontal inferior indica el periodo de retorno. La escala horizontal superior indica el número promedio de flujos en 10 años. Cuanto mayor sea el área servida por el sistema de drenaje, mayor será el caudal para un determinado período de retorno. Las curvas de dicha figura identifican diferentes grados en el desarrollo del sistema de drenaje y del porcentaje de impermeabilización de la cuenca. Por ejemplo, para un caudal de 4 m³/s en una cuenca sin ningún grado de urbanismo (curva inferior), el gráfico indica que el período de retorno es cercano a 10 años. Es decir, se produce en promedio una vez cada 10 años. En el otro extremo del gráfico, si la cuenca esta 100% con sistema de drenaje y

60% urbanizada (curva superior), el período de retorno para este mismo caudal sería de tan solo 0,5 años, siendo esto equivalente a decir que se produce 20 veces en promedio en un periodo de 10 años.

Figura 3. Curvas de frecuencia de inundación en una cuenca pequeña para varios estados de desarrollo urbanístico (Goudie, 2000).

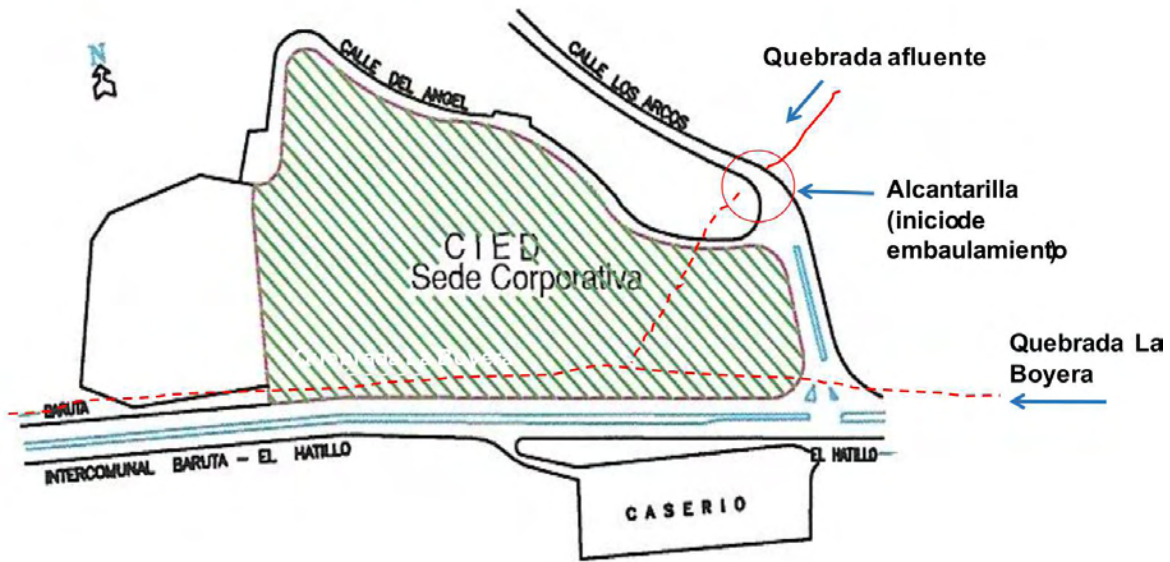
El caso de un afluente de la quebrada La Boyera, en el sureste de Caracas, ilustra la situación creada cuando se incrementan bruscamente los aportes sedimentarios en la cuenca. El mapa de la Figura 6 muestra la ubicación de un pequeño cauce tributario (afluente) de la quebrada La Boyera en las cercanías del CIED-PDVSA, en La Urb. La Trinidad. La visita efectuada en agosto del 2013 mostraba un cauce totalmente sedimentado que había

enterrado la alcantarilla (imposible de visualizar) en el cruce con la Avenida Los Arcos (Figura 7). Durante las lluvias, al no poder drenar a través del conducto (alcantarilla), los flujos se desbordaban hacia la calle Los Arcos y hacia el conjunto residencial adyacente. Las imágenes satelitales del año 2013 mostraban el origen del problema (Figura 8). La deforestación y los movimientos de tierra efectuados en la parte alta de la

cuenca (Figura 9), para el desarrollo de la Urbanización La Escondida, dejaron los suelos desprovistos de vegetación y facilitaron la erosión y el transporte de los mismos, produciendo una sobrecarga de sedimentos que, incapaces de ser arrastrados por las crecientes en los tramos inferiores del cauce, causaron la sedimentación del mismo.

Figura 6. Mapa de ubicación del pequeño afluente de la quebrada La Boyera en las inmediaciones del CIED en La Trinidad.

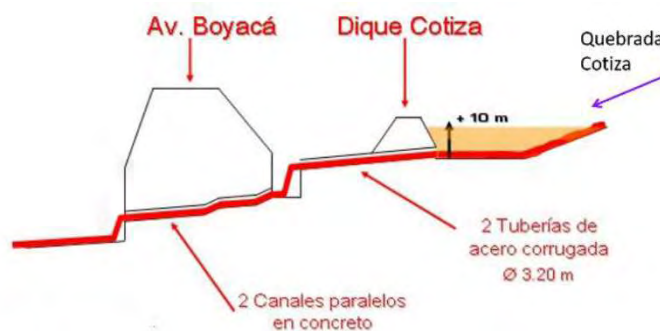
La quebrada Cotiza, proveniente del flanco sur del macizo Ávila, atraviesa la Avenida Boyacá (Figura 12). Antes del paso por debajo de la vialidad atraviesa un antiguo dique de tierra (Dique Cotiza) mediante una alcantarilla de dos tubos

de metal corrugado de 3,2 m de diámetro. Producto de las lluvias ocurridas durante el mes de febrero del año 2005, la alcantarilla se obstruyó con restos vegetales y sedimentos, creando una gran laguna aguas arriba. Para principios de enero del 2006, la laguna alcanzaba una altura de 5 m sobre el nivel del terreno y casi 10 m sobre el tope de la alcantarilla que estaba en un nivel inferior, enterrada por los sedimentos (Figura 13).

Figura 12. Perfil longitudinal de la quebrada Cotiza a su paso por debajo de la Avenida Boyacá (Cota Mil).

La presión de agua ejercida por la laguna, con una carga aproximada de 10 m sobre el nivel de la rasante de la alcantarilla, rompió el tapón que obstruía el conducto y causó una onda de flujo repentino que sorprendió a los residentes de Cotiza en la madrugada del 4 de enero del 2006, causando numerosos daños a vehículos y viviendas aledañas, tal como se observa en la Figura 14. Afortunadamente no hubo víctimas fatales. Las causas de la inundación repentina se asocian a la falta de mantenimiento de la alcantarilla, la cual ha debido ser

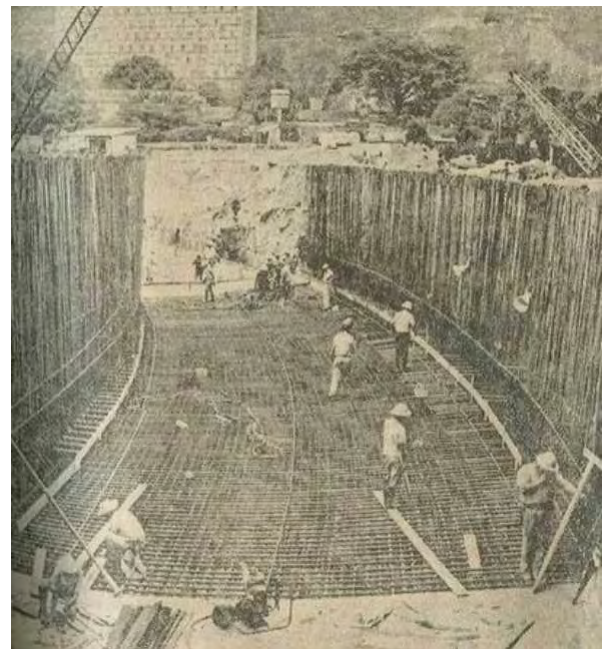
análisis, es que el sistema principal de drenaje de la ciudad de Caracas, la canalización del Guaire, está obsoleto, por lo que es necesario modificar o ampliar la canalización existente para dar cabida a los nuevos caudales. Esta conclusión es también válida para muchas de las quebradas que tributan con el Guaire en el valle de Caracas. Por ejemplo, la quebrada Caroata que era el antiguo alimentador de la antigua Laguna de Catia (Figura 15). La quebrada fue embaulada en los años 60 y la laguna fue enterrada para construir el desarrollo de la

Figura 15. Construcción del embaulamiento de la quebrada Caroata en 1968 (Fuente: Prof. Eduardo Martínez).
